J C A A 技術報告

(第 1 号)

高圧地中ケーブル接続部の事故事例とその対策

社団法人 日本電力ケーブル接続技術協会

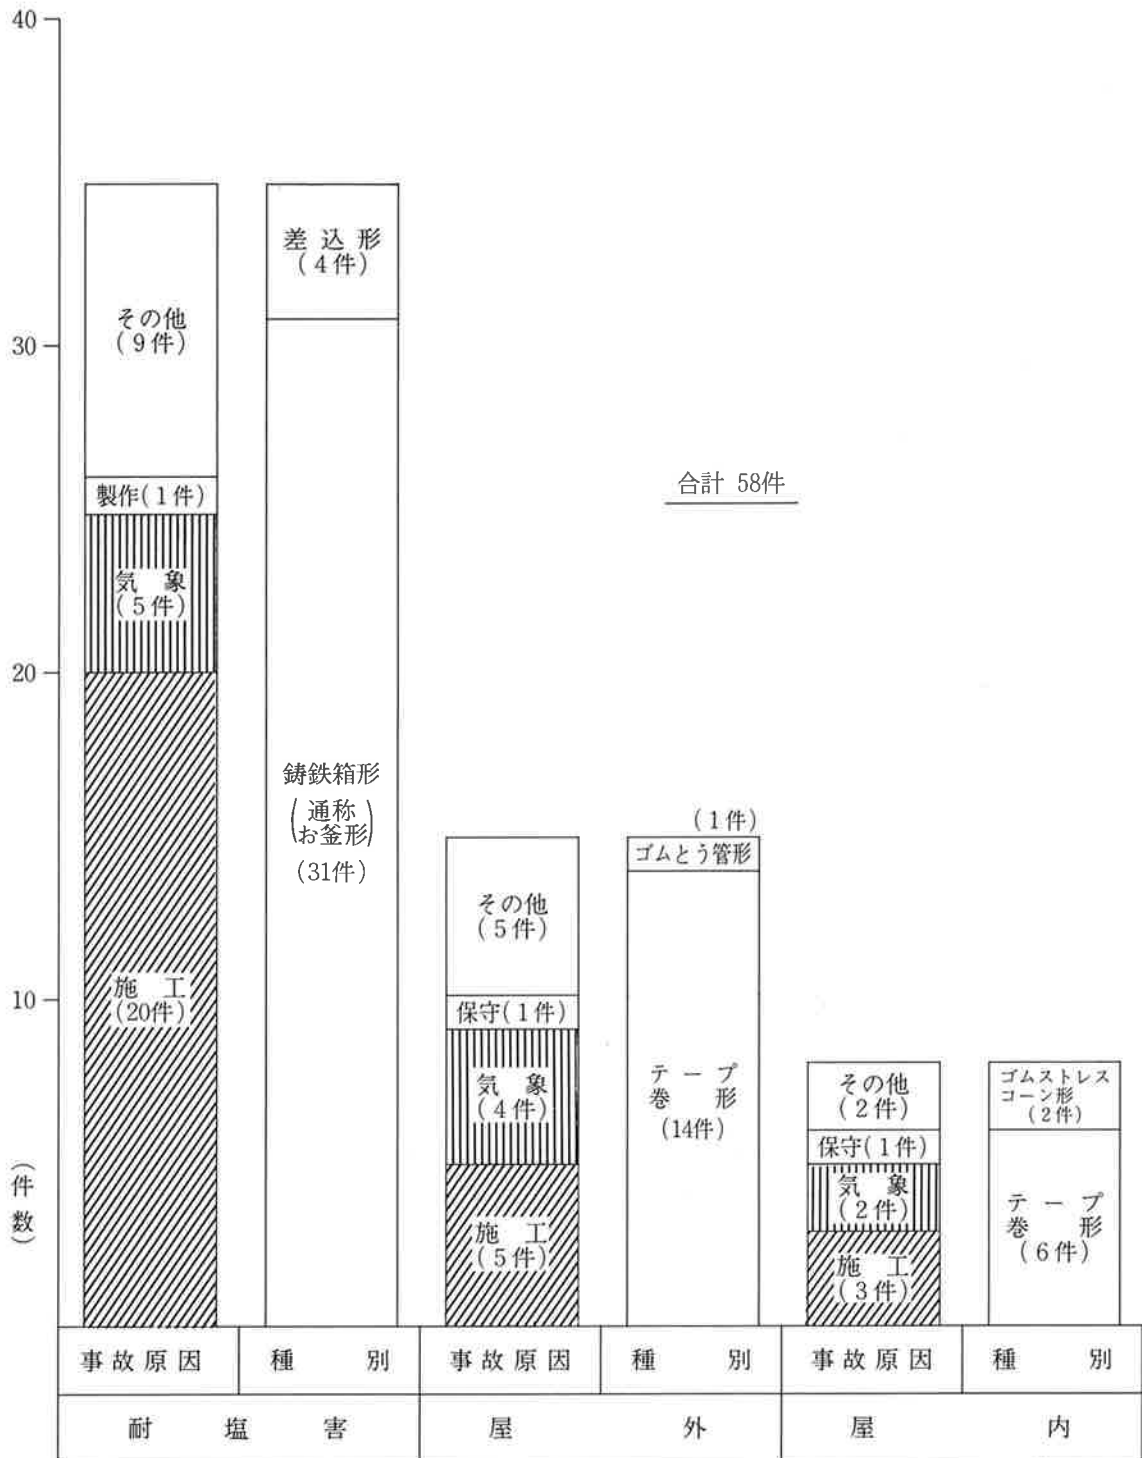
図 1 終端接続部別事故分類

(1) 1983年～1990年の8年間に、40電力会社の配電線に波及した、高圧（6600V）ケーブルの終端接続部の事故は、58件発生している。（7.25件/年）

(2) 事故件数を、終端接続部の種類別にみると、下記に示す比率である。

耐塩害終端……………60% (35件)

屋外終端……………26% (15件)

屋内（キュービクル内）終端……14%（8件）

このうちでも、鋳鉄箱の中に3心ケーブルの処理部を収め、アスファルト系コンパウンドを充填して絶縁する構造の耐塩害終端接続部（通称「お釜形」と呼ばれる。）の事故件数が31件あり、全体の53%を占めている。

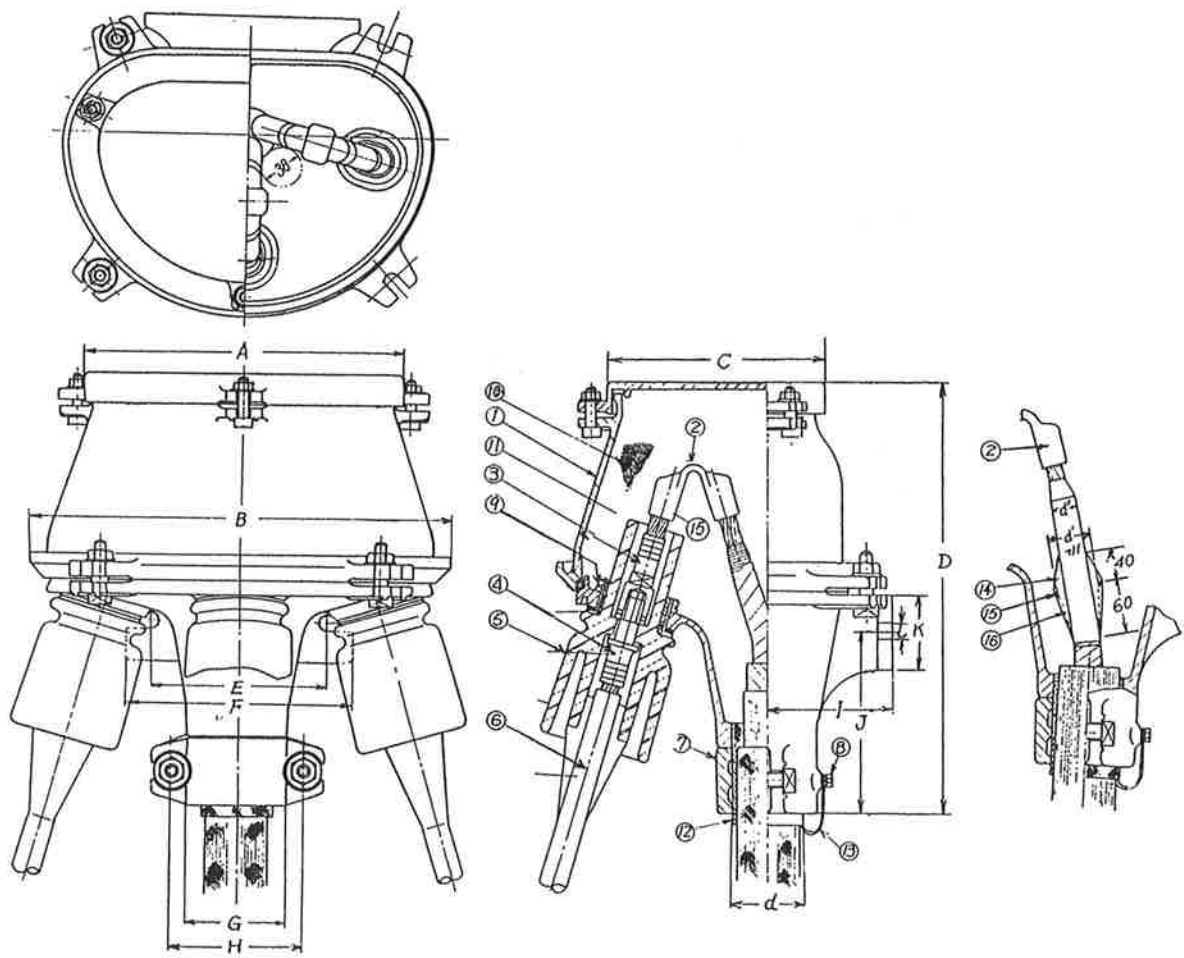
図 2 耐塩害終端接続部の構造図

「お釜形」は、図2に示す構造のもので充電部相互間および充電部と鋳鉄箱内壁との離隔距離が組立時、人の手によって決定されること、コンパウンドの充填時に温度管理が必要なこと、コンパウンドの追い注ぎが必要なことなどの理由で、作業が複雑で難しく、組立に長時間を要する製品であった。

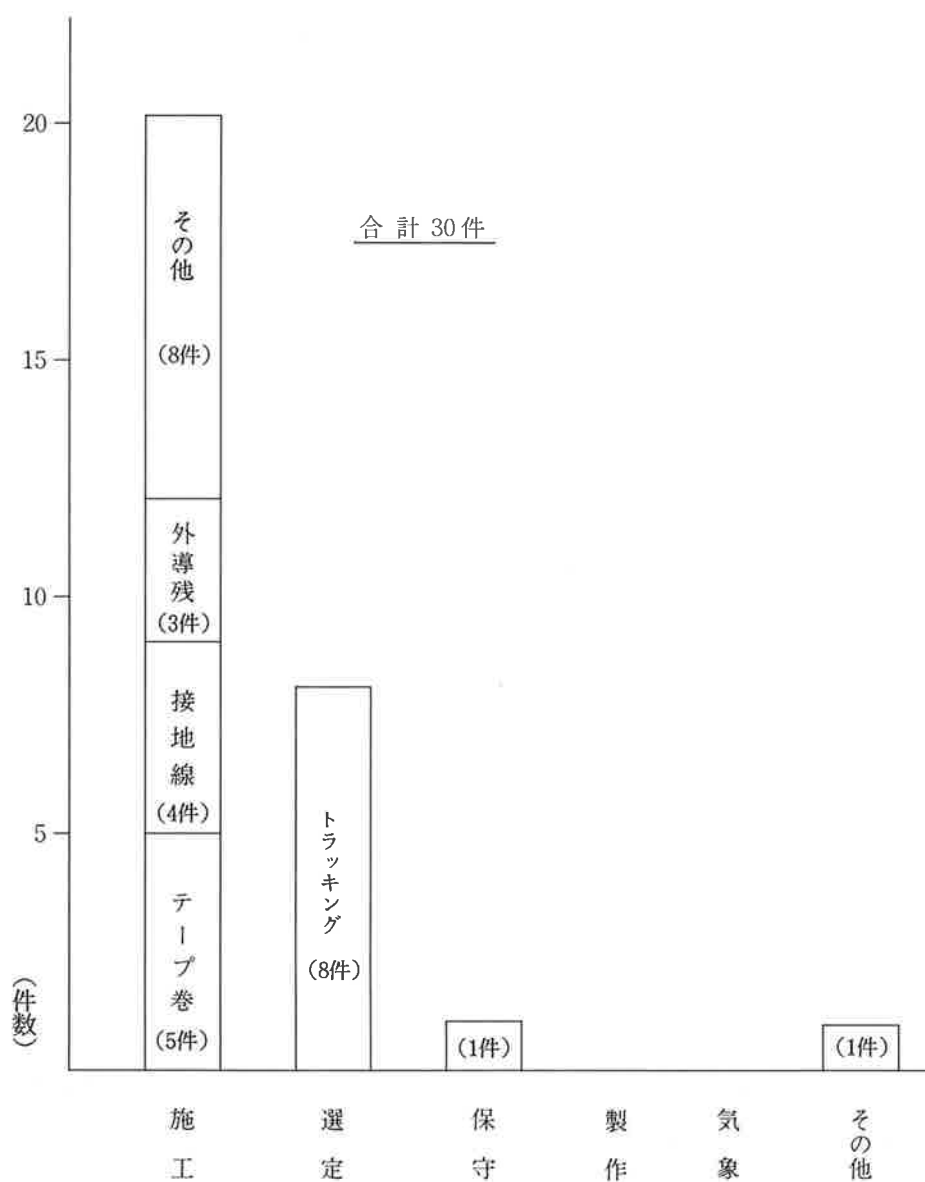
図 5 原因別事故分類

全体の67%が施工不良であり、30%が選定不良である。
