J C A A 技術報告

(第 4 号)

高圧地中ケーブル接続部の事故事例とその対策

(その 2)

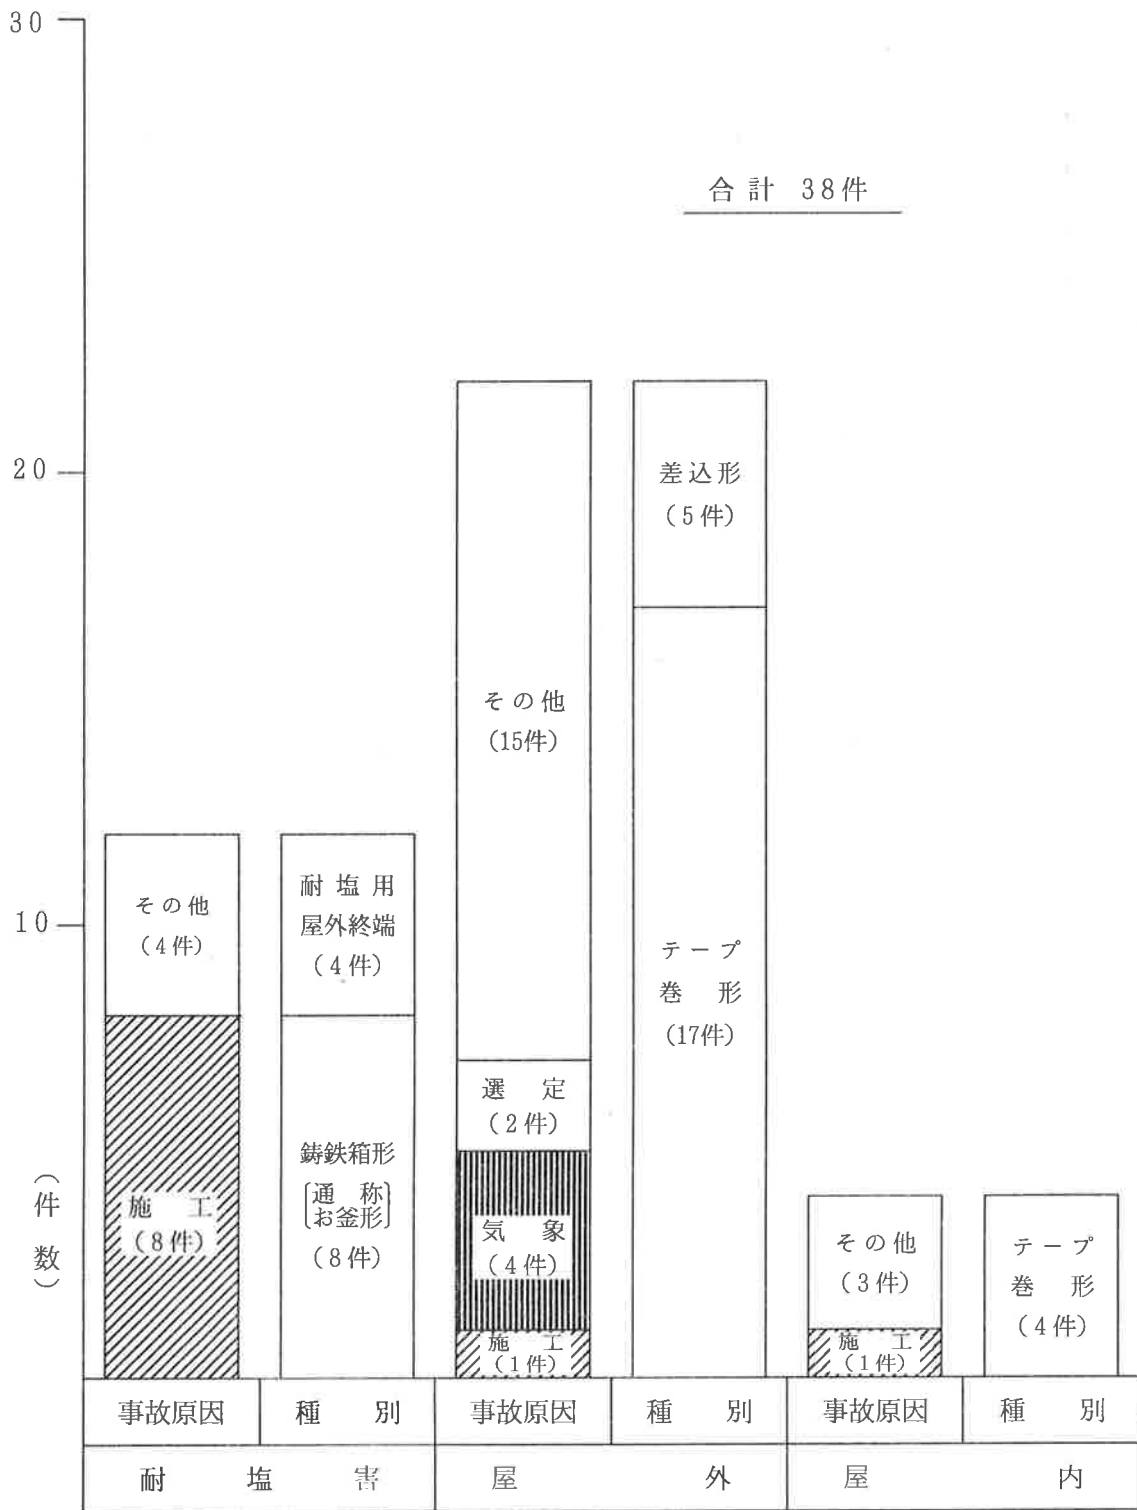
図1 終端接続部別事故分類
 (財中部・関西・九州電気保安協会殿 調査分)

付表1を基に、終端接続部の種類別、事故原因別に分類した結果、図1～4、表1のようになる。これら事故事例の分類から次のことがいえる。

- (1) 1983年～1991年の9年間に、配電線に波及した、高圧（6600V）ケーブルの終端接続部の事故は、38件発生している。（4.23件/年）

(2) 事故件数を、終端接続部の種類別にみると、下記に示す比率（四捨五入）である。

耐塩害終端……………32%（12件）

屋外終端……………58%（22件）

屋内（キュービクル内）終端……………11%（4件）

となり、テープ巻端末で事故全体の55%、「お釜形」構造の終端部を含めると76%になる。

(3) また、これら事故を原因別にみると、

① 施工によるもの……………26%（10件）

うち通称「お釜形」構造の終端部が8件（すべて関西地区）でコンパウンドの注入
不完全によるものが事故の主原因である、
