JCAA 技術報告

(第 8 号)

高圧ケーブル接続部の事故事例とその対策
(その 3)

一般社団法人 日本電力ケーブル接続技術協会
技術・環境委員会

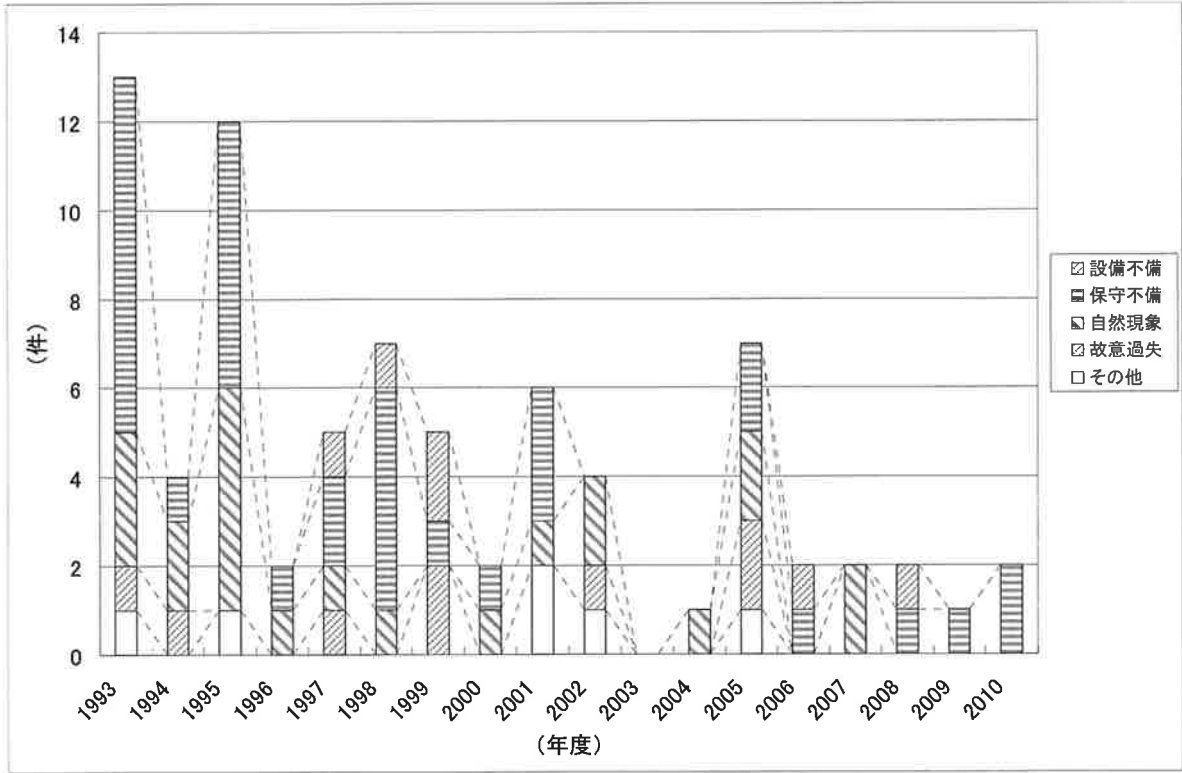
図1 年度別波及事故件数

- (1) 「波及事故」を過去の技術報告と比較すると減少傾向にある。
関東電気保安協会（1983年～1990年）で7.25件/年の事故が発生していた。
中国・関西・九州電気保安協会（1983年～1990年）で4.23件/年の事故が発生していた。合計で11.48件/年
本調査では全国電気保安協会（1993年～2010年）で77件（4.27件/年）の発生である。
- (2) 「波及事故以外」は波及事故に比べ非常に多く発生している。
波及事故は4.27件/年、波及事故以外は39.9件/年の発生である。
- (3) 「波及事故」、「波及事故以外」のどちらの事故も保守に起因するものが多い。
さらに保守の中でも自然劣化の要因が多く、日頃の定期点検などを含めた保守が重要であるといえる。

設備	・・・	6件（8%）
保守	・・・	35件（45%）
自然現象	・・・	22件（29%）
故意・過失	・・・	8件（10%）
その他	・・・	6件（8%）

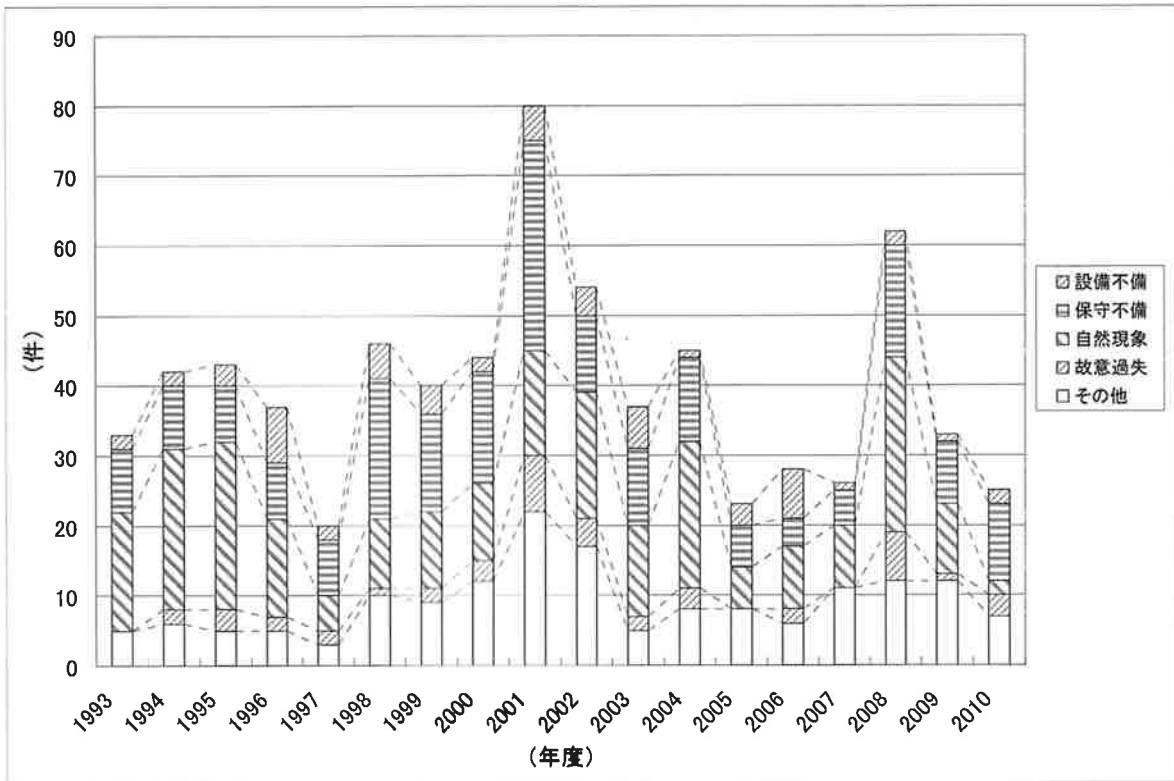
図2 年度別波及以外の事故件数

設備	・ ・ ・	60 件 (8%)
保守	・ ・ ・	207 件 (29%)
自然現象	・ ・ ・	243 件 (34%)
故意・過失	・ ・ ・	45 件 (6%)
その他	・ ・ ・	163 件 (23%)
