電力ケーブル接続部を安全にお使い頂くために (施工・工事編その3)

技術・環境委員会 第3WG

2-1. 直線接続部の相間短絡事故概要

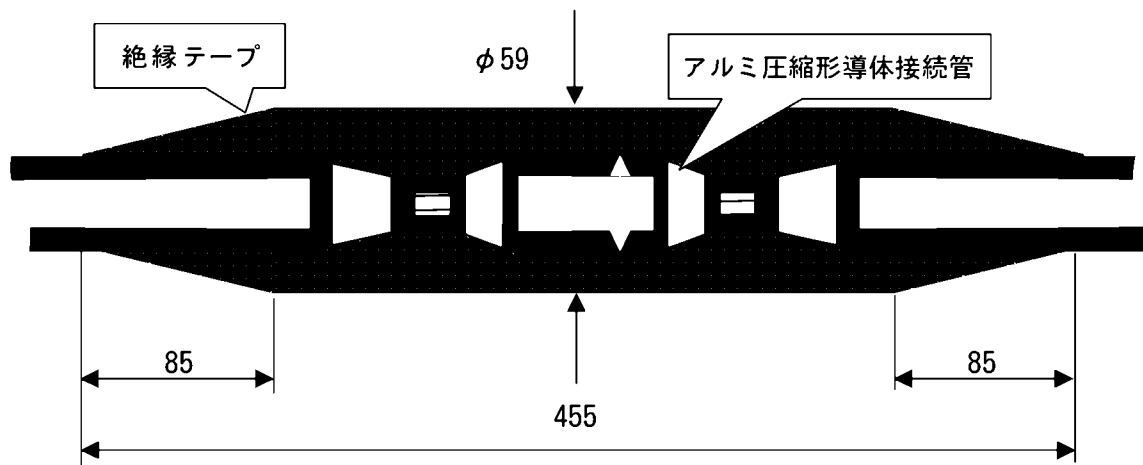
図1 正常品寸法

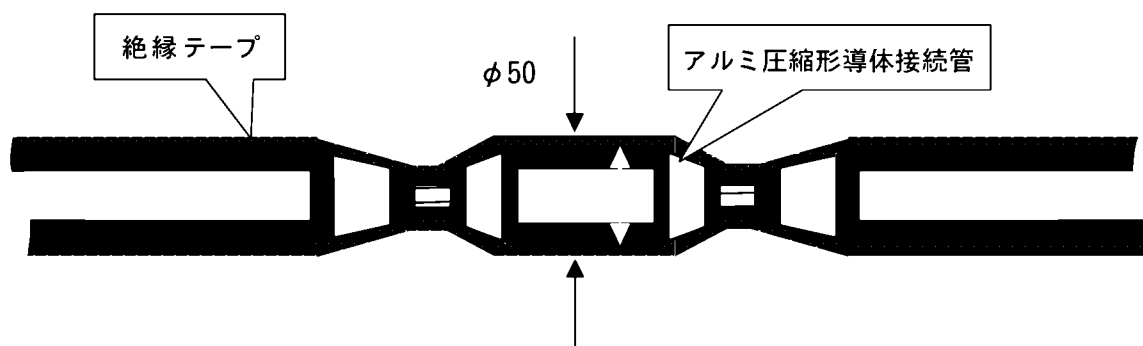
防水テープ、鉛テープを除去し、各線心の絶縁処理状況を確認した。本来、正常品の絶縁テープ巻き寸法は図1に示す。図2の事故品は絶縁テープ巻両端部の勾配もなく、導体接続管上の最外層の外径も細く巻き厚さが通常8.5mmのところ4mmしか巻かれていなかった。

図2 事故品

導体接続管のバリが薄く巻かれた絶縁テープを貫通し、鉛テープ(しゃへい層)に達して地絡し、焼損。他の相に延焼し、相间短絡を起こしたものと推定する。

今回の事例は高圧ケーブル直線接続部の基本的な作業を守らず引き起こした事例と言えます。高圧ケーブル、接続材料の正しい知識を習得して頂ければ未然に防げる事故は多いと思います。作業説明書に記載されている事柄は過去の教訓に基づき書かれておりますので省略することなく確実な施工をお願い致します。
