# 電力ケーブル接続部を安全にお使い頂くために (保守・管理編 その3)

技術・環境委員会 第2WG

今回は終端接続部定期点検時のシース絶縁抵抗低下要因と測定時の注意事項についてご紹介致します。特に6600V耐塩害終端接続部（JCAA C 3101規格品）の場合、遮へい層の絶縁処理方法がシース絶縁抵抗値に影響する事例がある事から、その処置方法についてご紹介致します。

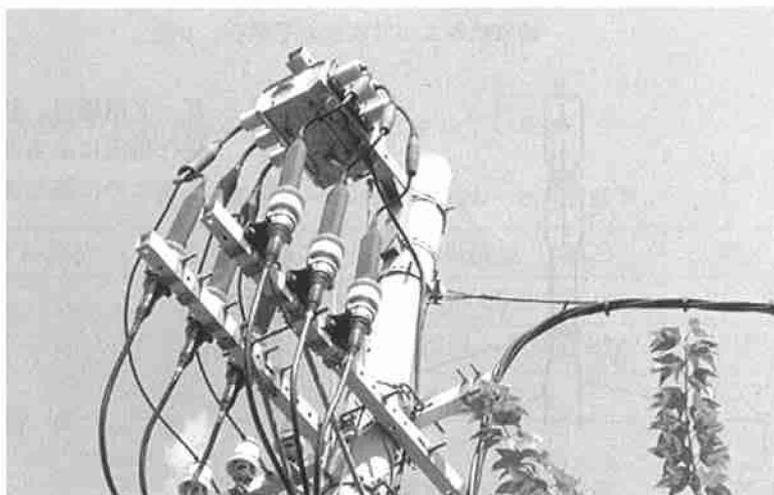
写真1 6,600V耐塩害終端接続部施工例

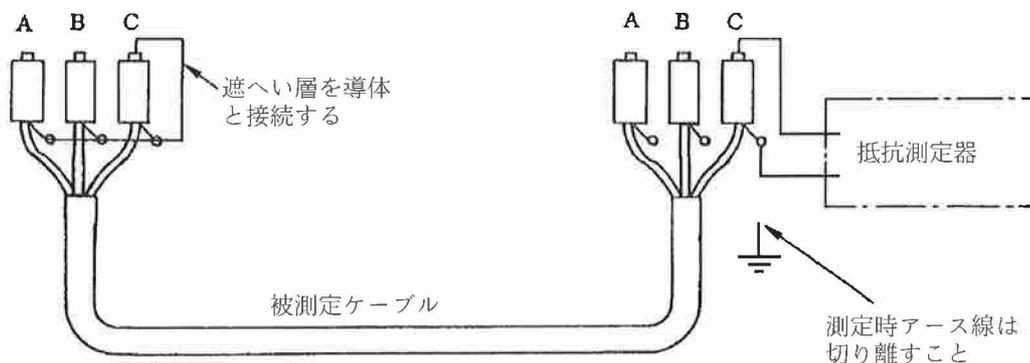
テスター等を使用し、遮へい層の抵抗を測定する。なお、多心一括シースケーブルでは、ケーブル内部で各線心の銅テープが接触しているため各線心ごとの値は測定できない（図1参照）。

図1 遮へい層抵抗測定回路の代表例

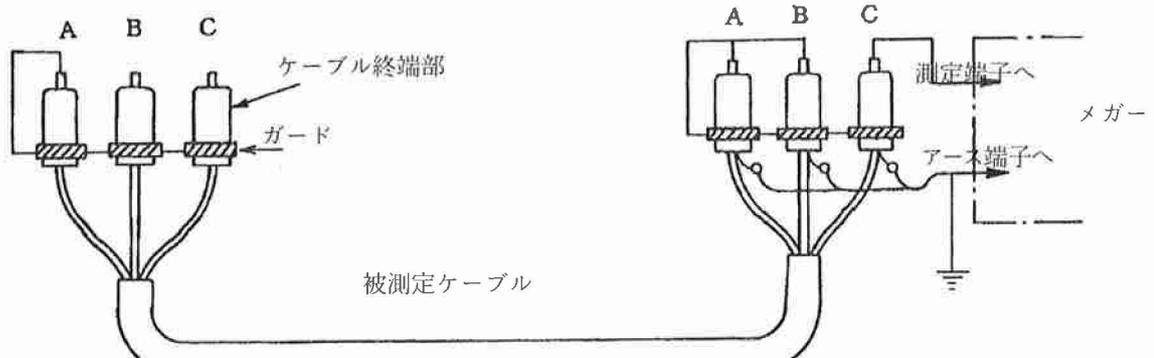
1000～5000Vメガーを使用し、導体と遮へい層間で絶縁抵抗を測定する（図2、3参照）。

図2 絶縁抵抗測定回路の代表例

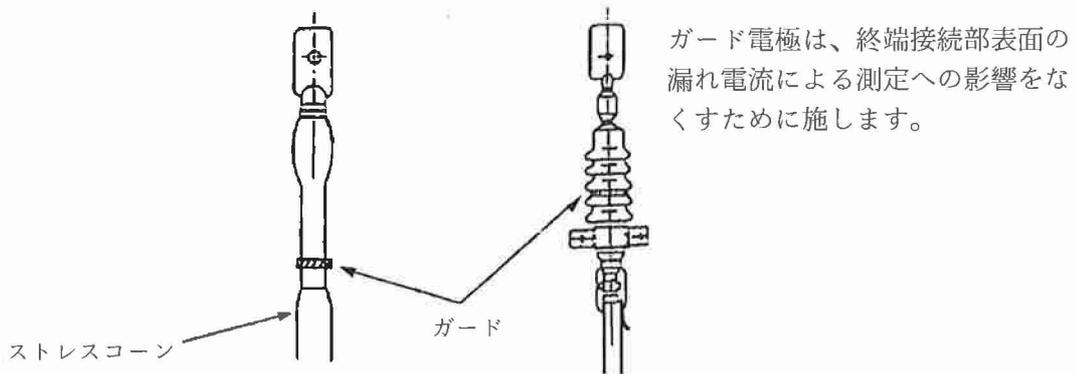
図3 ガード電極の取付例

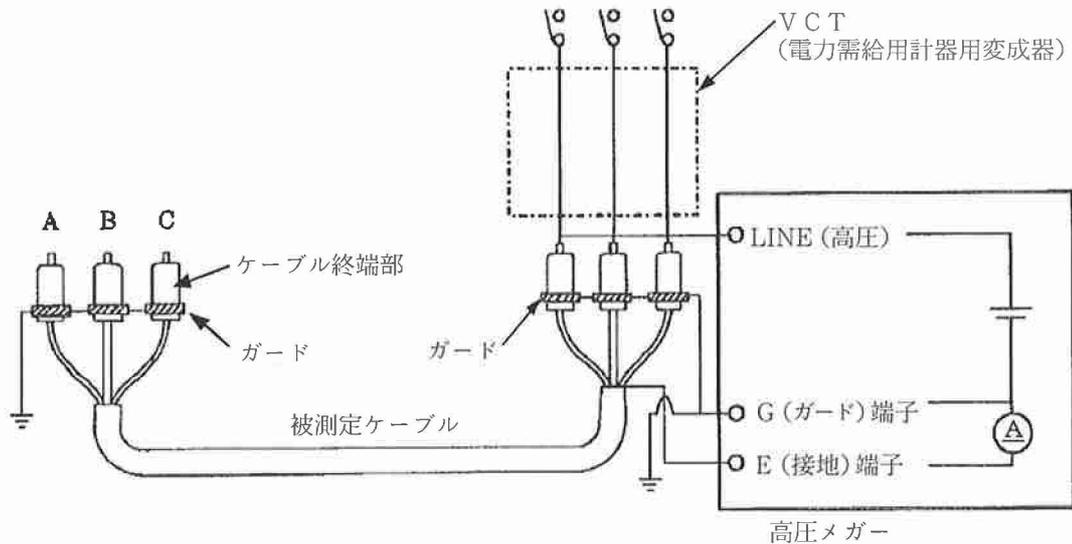
高圧ケーブルに他の高圧機器を含む電路を一括して測定する場合に、高圧絶縁抵抗計（G端子 接地方式）による高圧ケーブル絶縁劣化診断方法を行うことがある（図4参照）。

この場合は高圧絶縁抵抗計の電圧としては、5000～10000Vが一般的である。

図4 G端子接地方式による測定例

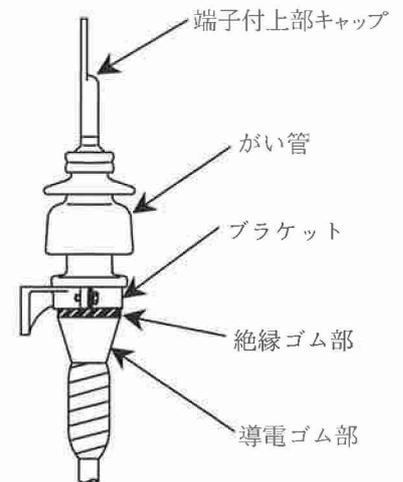
- ケーブルシースの損傷により、導通又は低絶縁状態となっていた。
- ブラケット下の絶縁ゴム部がトラッキング等の絶縁劣化により、導通又は低絶縁状態となっていた (図5参照)。
- シース絶縁抵抗測定時、ブラケット下の絶縁ゴム部の表面が塵埃等で汚損された状態で、雨などにより湿潤し、導通又は低絶縁状態となっていた (図5参照)。
- 終端接続部導電ゴム部と取付金具 (ブラケット) に金属線 (針金、ハンガー、リード線) などが接し、導通又は低絶縁状態となっていた。

図5 耐塩害終端接続部略図

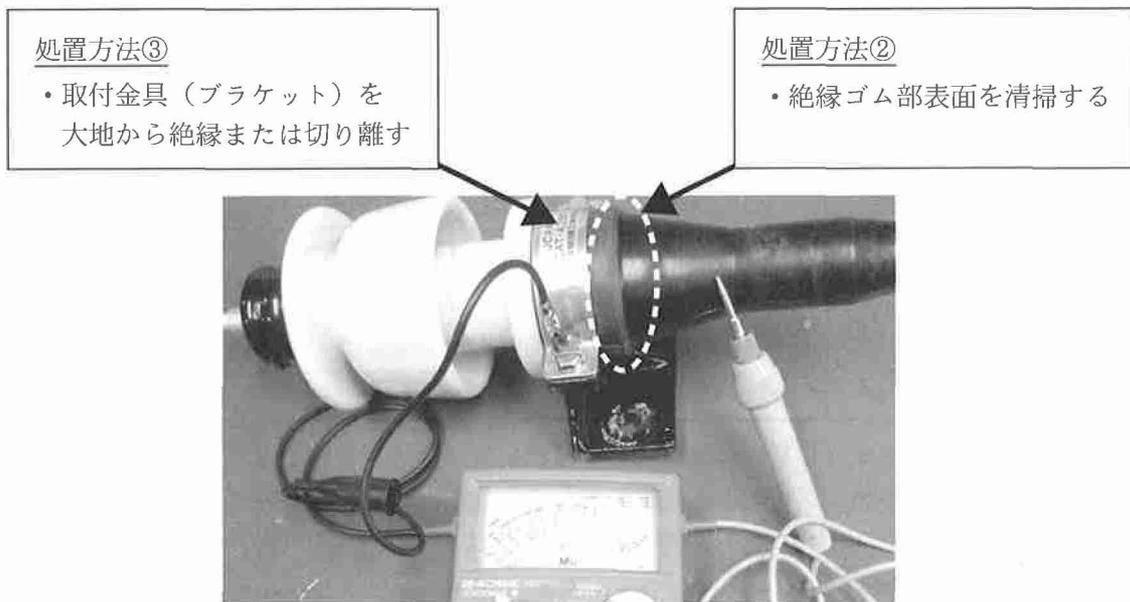
- ①測定値が0 Ωの場合はテスターで再測定し金属と接触していないかどうか確認する。
- ②終端接続部の取付金具（ブラケット）に内装された絶縁ゴム部の表面の汚れを清掃し、水分を拭き取る。  
清掃方法は真水に浸した清潔な布（タオル等）で行った後、乾いた清潔な布で水分を拭き取るか、清潔な布に無水エタノール等を浸し、絶縁ゴム部表面を拭き水分を蒸発させる。
- ③終端接続部の点検を行い終端接続部の取付金具（ブラケット）を大地から絶縁または切り離して再測定する。
- ④雨天での作業を避け、晴れた日に再測定を行う。

写真2 耐塩害終端接続部の処置例
